Как «реставрировали» ковдскую церковь

Е. Кудрявцева

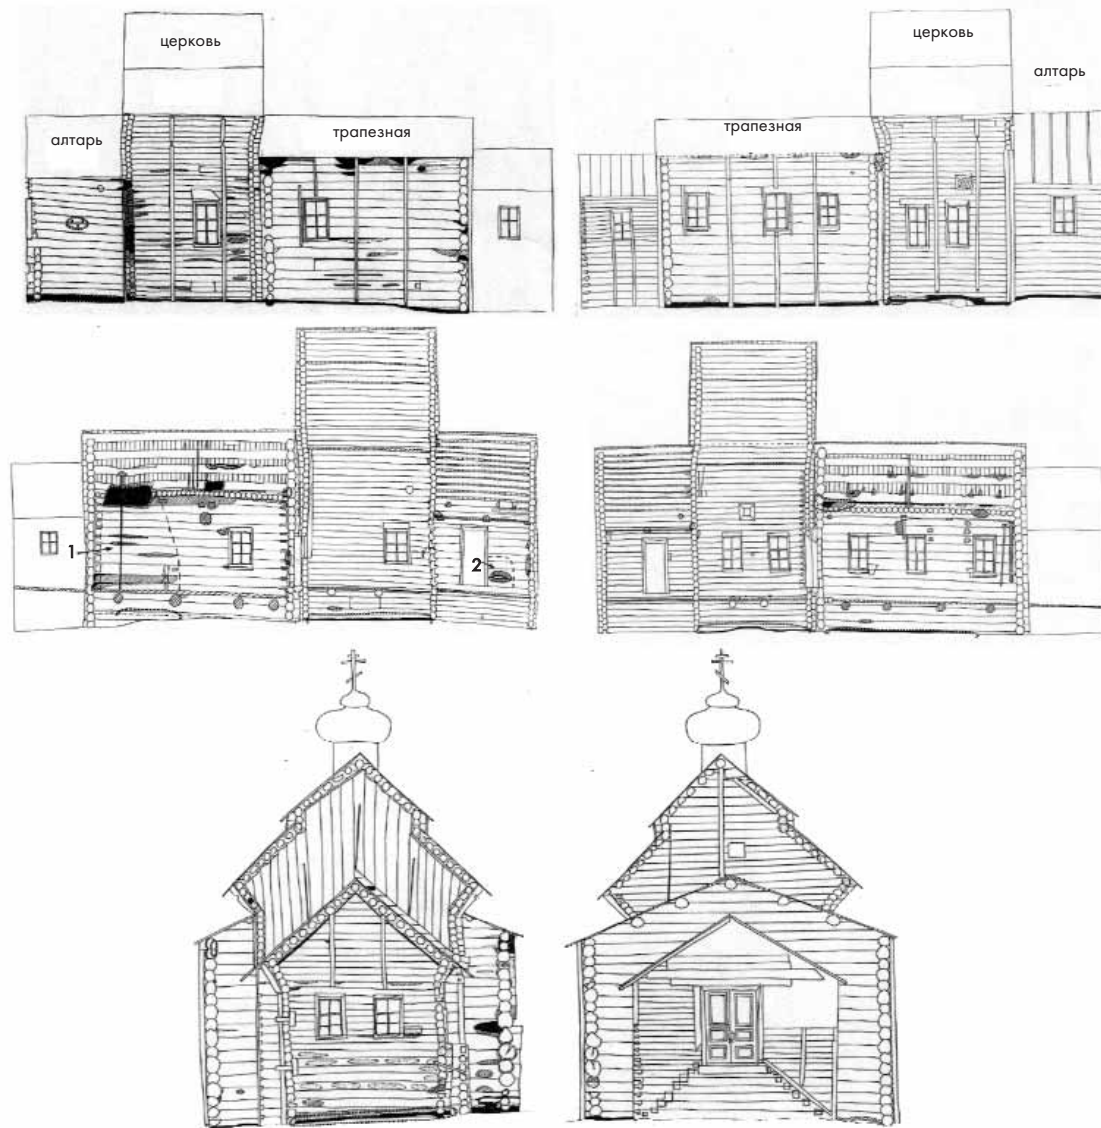
Места обнаружения грибов и все очаги поражения были нанесены на побревенные схемы церкви и колокольни (см. схемы церкви на рисунке 1). В каждом случае определялась глубина деструкции древесины. Анализ очагов выявил следующее:

- 1) Наиболее агрессивная серпула обнаружена на нижних венцах здания, которые сильно разрушены. Однако она по каким-то причинам почти нигде не поднимается выше второго венца.
- 2) Отдельные маленькие пятна серпулы и кониофоры обнаружены на балках крыши и вызваны скорее всего протечками. Однако поражения локальны и неглубоки.
- 3) Два больших пятна глубоко разрушенной древесины в северной стене трапезной и в ризнице связаны с наличием печей (цифры 1 и 2 на рисунке 1). Стена рядом с печью регулярно прогревалась, а остывая, конденсировала влагу, что в сумме создавало идеальные условия для гриба.

Рисунок 1. Схемы, показывающие очаги деструкции древесины на ковдской церкви.
 Зоны грибкового поражения затемнены, степень поражения соответствует степени затемнения.

4. На северной стене снаружи обнаружен мицелий и слаборазвитые плодовые тела кореолилу-са. Однако, этот гриб — слабый разрушитель, и глубокой деструкции он не вызвал.

Однозначный вывод нашей работы — оснований для срочной переборки храма просто нет. Починить крышу, поменять нижние венцы, провести замены в прогнивших участках возле печек. Никогда больше печей в храме не устанавливать. Восстановить обшивку. Восстановить внутреннее убранство. Продолжить изучение исторического прошлого. Возродить храм как духовный центр. Вот вкратце самая разумная программа на будущее.

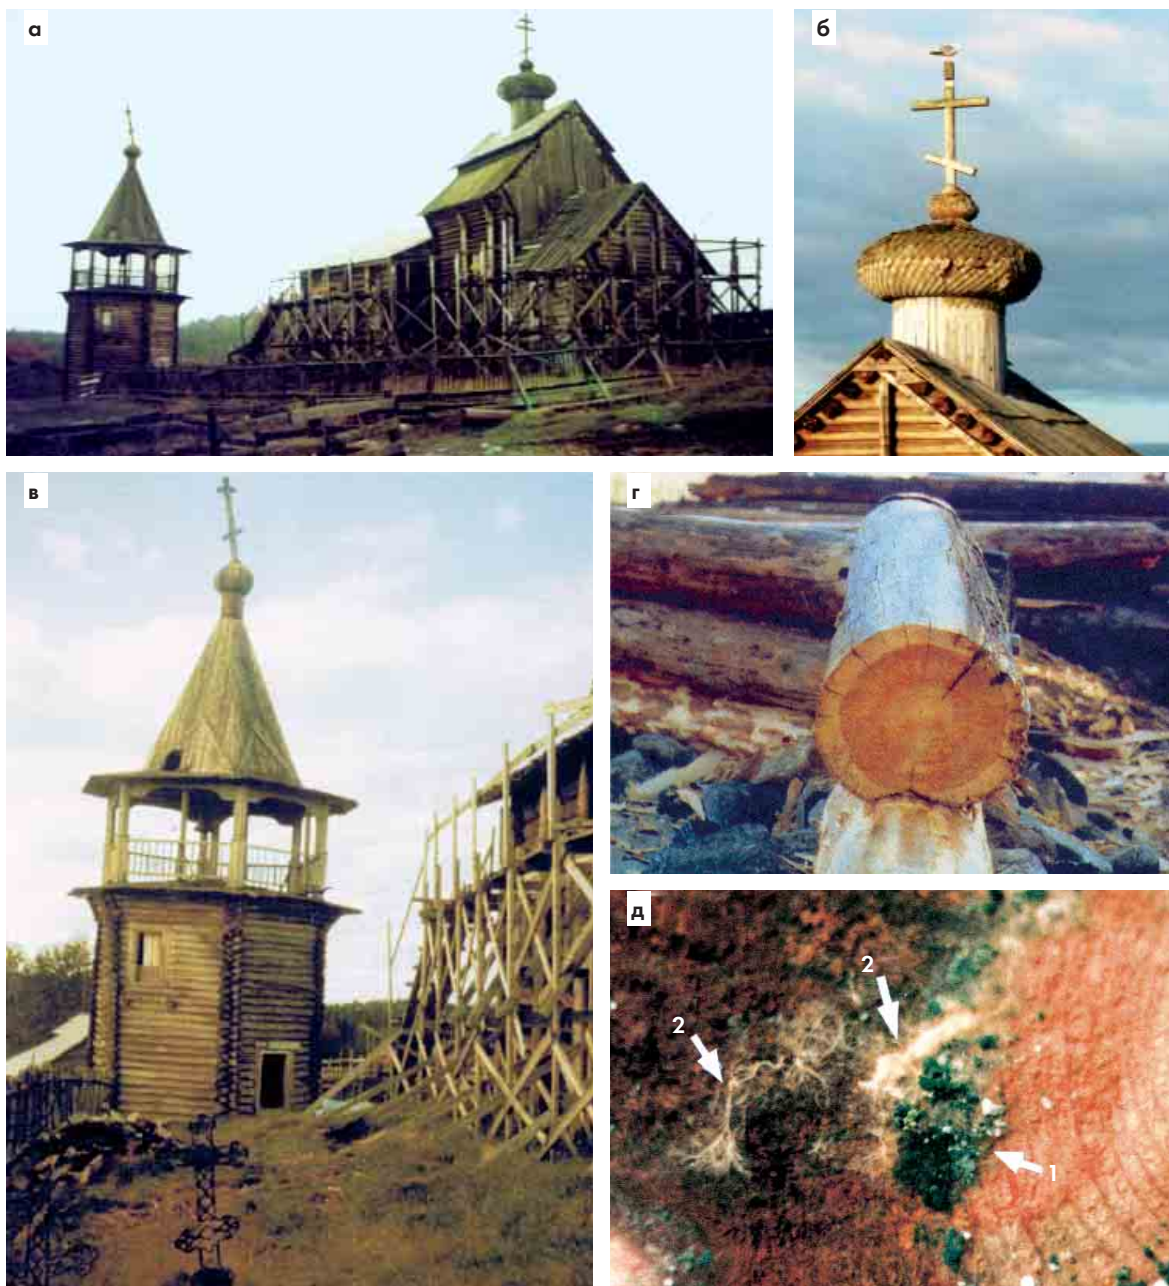
На помещенных во влажную камеру образцах мы наблюдали, как сначала появлялся типичный мицелий кониофоры или серпулы, он начинал расти. Однако очень скоро рядом обнаруживалась активно растущая триходерма. Через несколько дней зона триходермы увеличивалась, а зона дереворазрушающего гриба начала уменьшаться. Через 1–2 недели мицелий дереворазрушающего гриба исчезал, оставалась одна триходерма. И во влажной камере, и под пленкой на стене, в условиях без искусственного подогрева, победа всегда была за ней.

Рисунок 2. (а) — церковь без обшивки, но до разборки (1992 г.); (б) — двойная главка ковдской церкви; (в) — колокольня до разборки (1992 г.); (г) — спил старого бревна из колокольни; (д) — образец с северной стороны трапезной (наиболее поврежденной), находящийся во влажной камере 10 дней: мицелий триходермы (1) вытесняет дереворазрушающий гриб кониофору (2).

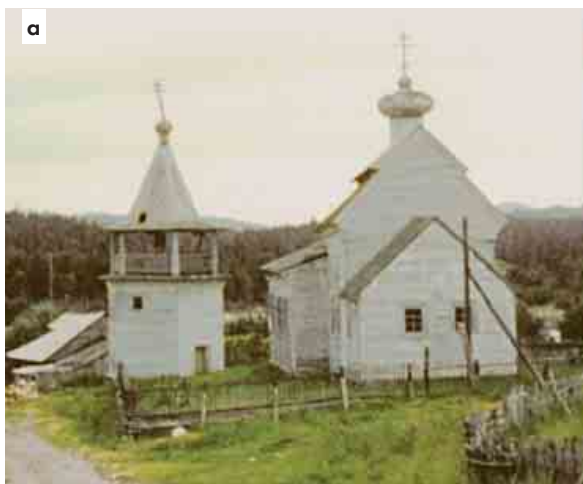
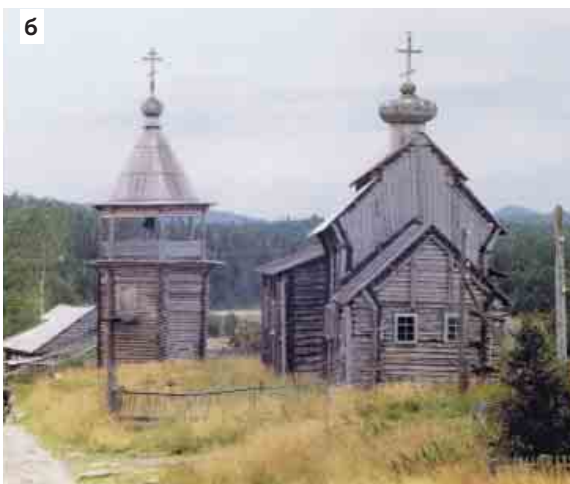
Рисунок 3. (а) — Ковдская церковь в обшивке до начала реставрации (1980-е гг.); (б) — церковь, вид с той же точки после переборки колокольни (конец 1990-х гг.).

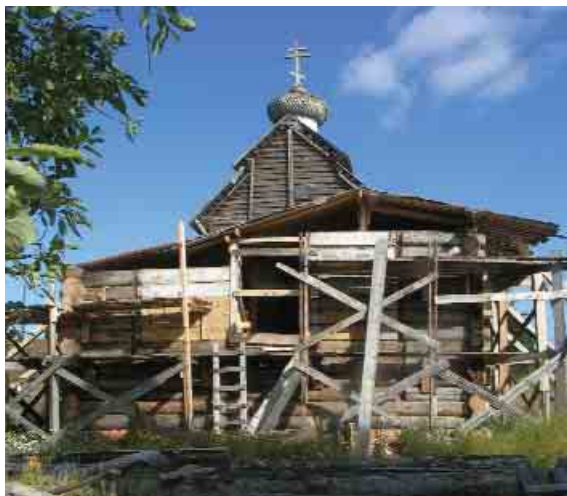
Рисунок 4. Ковдская церковь, лето 2006 г.

Татьяна Вахрамеева. На этот раз разобрана трапезная. Трапезная конструкционно не связана с церковью, только поэтому церковь еще цела. Без всякой переборки в ней заменены нижние венцы, что в деревянных строениях делается регулярно. Это, безусловно, положительный факт, но он не умаляет потери трапезной. Опять же — уничтожен церковный пол, слегка восходящий к алтарю. (Интересно, сколько раз я употребила слово «уничтожен»? Сколько раз должна буду еще употребить?)
